PREFABBRICATO COIBENTATO
USD BAGNO E RISTORO

PREV181024

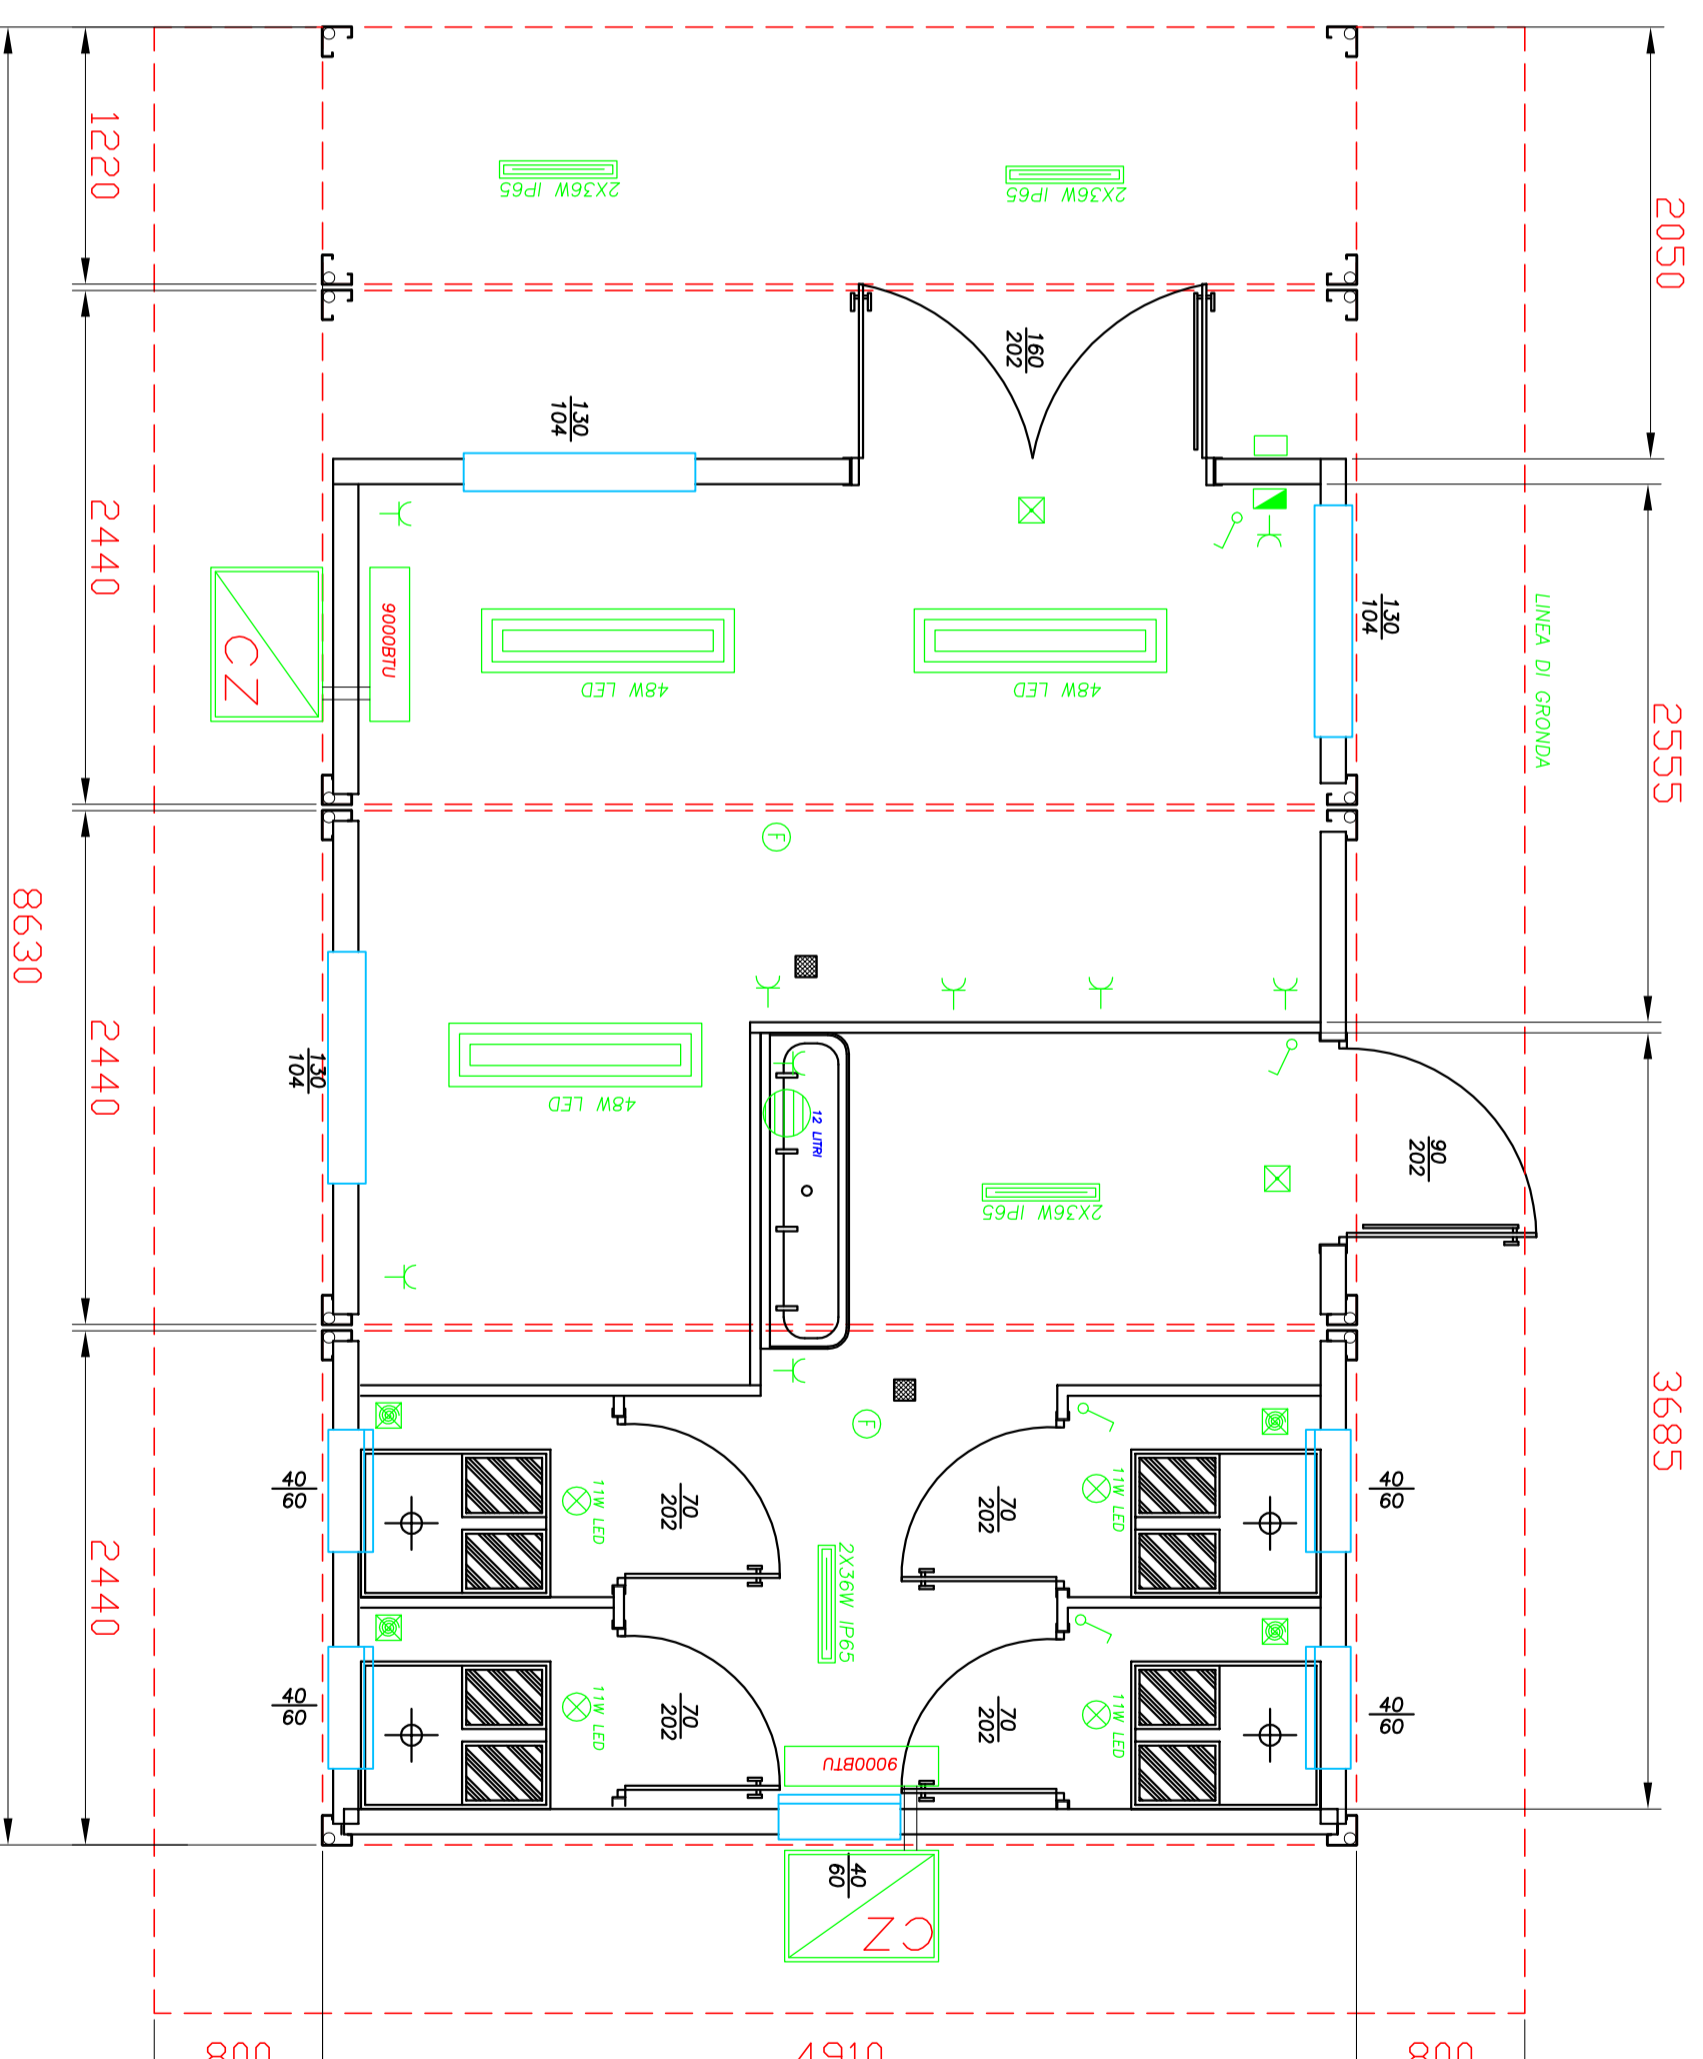
CARATTERISTICHE PARTICOLARI STRUTTURA:

- PANNELLO PARETE IN LANA DI ROCCIA SP. 120
- PAVIMENTO COIBENTATO CON PANNELLO IN LANA DI ROCCIA SP. 80
- TETTO CON PANNELLO SP. 80 LANA DI ROCCIA.
- SOVRA COPERTURA CON PANNELLO IN LANA DI ROCCIA SP. 80+GRECA COMPLETO DI GRONDE, DISCENDENTI E RIFINITURE.

- PAVIMENTO LOCALI IN LEGNOCEMENTO RIVESTITO CON PIASTRELLE IN GRES PORCELLANATO.
- PAVIMENTO ESTERNO RIVESTITO IN ALLUMINIO MANDORLATO.
- INFISSI A TAGLIO TERMICO CERTIFICATO CON VETRICAMERA ANTISFONDAMENTO.

- IMPIANTO RILEVAZIONE INCENDI CON TARGHE OTTICHE E PULSANTI DI ALLARME.
- TRAMEZZE INTERNE IN PANNELLO IN LANA DI ROCCIA SP. 50.
- LOCALI INTERNI TURCHE RIVESTITI CON LAMINATO HPL.

- IMPIANTO ELETTRICO REALIZZATO SECONDO CLASSE DI REAZIONE AL FUDCO Cc.a. ENI3501-6.
- ADDUZIONE ACQUA ZONA RISTORE PER DISTRIBUTORI AUTOMATICI.
- DOTAZIONI SERVIZI IGIENICI: SPECCHIERE, N° 2 ASCIUGAMANI ELETTRONICI, DISTRIBUTORE SALVIETTE E PORTAROTOLI, PORTARIFIUTTI A PEDALE, ASPIRATORE A PARETE, N° 2 DISTRIBUTORI SAPONE METALLICI, PORTACARTAIIGIENICA E SCOPINI.
